# Metode Penanggulangan *Defect* Rembesan antara Dinding Penahan Tanah dengan Dinding Rumah *Cluster* di Sentul

Deva Febrian<sup>a,1,\*</sup>

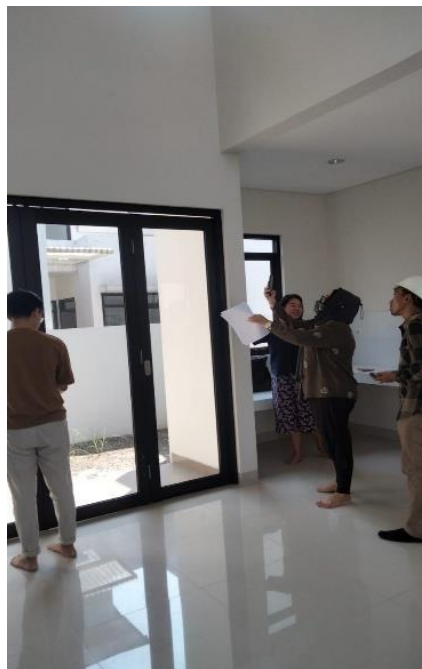
**Gambar 3. 1** Pengecekan QC

*Quality Control* dalam pengerjaan ini merupakan tahap yang sangat penting dan dilakukan sebelum pekerjaan dimulai. Proses ini bertujuan untuk memastikan bahwa setiap aspek dari pekerjaan konstruksi, terutama yang berhubungan dengan permasalahan rembesan pada dinding penahan tanah, sudah direncanakan dan dianalisis dengan baik. Sebelum pengerjaan dimulai, dilakukan analisis mendalam terhadap kondisi awal lokasi dan struktur yang ada, untuk mengidentifikasi potensi masalah yang mungkin muncul selama proses pembangunan.

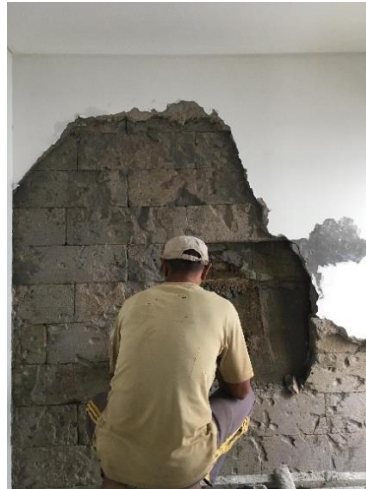
**Gambar 3. 2** Pembongkaran Dinding

Pembongkaran area dinding dan lantai yang terkena dampak defect rembesan merupakan langkah penting dalam upaya perbaikan dan penanggulangan masalah rembesan yang terjadi pada dinding penahan tanah. Pembongkaran ini dilakukan untuk memastikan bahwa penyebab rembesan dapat diatasi secara menyeluruh dan agar struktur yang terdampak dapat diperbaiki dengan baik. Pada tahap pertama, pembongkaran area dinding yang terkena dampak rembesan harus dilakukan dengan hati-hati, memastikan bahwa proses tersebut tidak merusak elemen struktur lainnya yang masih baik.

Area dinding yang mengalami kerusakan atau rembesan akan dibongkar hingga mencapai lapisan yang lebih dalam, yaitu *slab on ground*, yang merupakan elemen struktural dasar dari bangunan. Tujuan dari pembongkaran ini adalah untuk menghilangkan lapisan dinding yang sudah terkontaminasi atau rusak akibat penetrasi air, serta memastikan bahwa perbaikan dilakukan dengan kondisi dasar yang optimal dan bebas dari kelembapan atau kerusakan lebih lanjut.

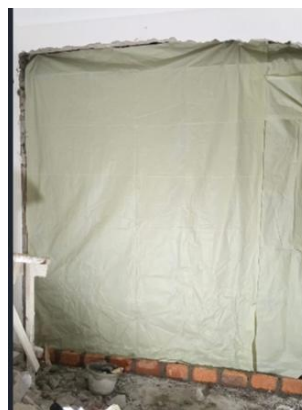
**Gambar 3. 3** Pemasangan Pelastik Cor

Pekerjaan pemasangan plastik cor ini dialokasikan khusus di area permukaan dinding penahan tanah, terutama pada bagian yang rawan terjadi kebocoran akibat adanya lubang-lubang kosong atau celah-celah di dinding penahan tanah yang terbuat dari batu kali. Dinding penahan tanah batu kali sering kali memiliki pori-pori atau rongga kecil yang dapat menjadi jalur masuknya air, terutama ketika tanah di sekitarnya jenuh air atau terjadi tekanan hidrostatik yang tinggi. Jika tidak segera ditangani, kebocoran ini bisa menyebabkan rembesan air yang merusak struktur dinding dan bangunan di atasnya. Plastik cor yang digunakan berfungsi sebagai lapisan kedap air yang dapat menghalangi aliran air melalui celah atau lubang kecil pada dinding penahan tanah. Pemasangan plastik cor ini dilakukan secara menyeluruh pada permukaan dinding, dengan memastikan bahwa setiap titik yang rawan kebocoran tertutup rapat. Penggunaan plastik cor ini sangat efektif untuk mencegah air meresap melalui celah-celah tersebut, sehingga mengurangi risiko kerusakan lebih lanjut akibat rembesan.

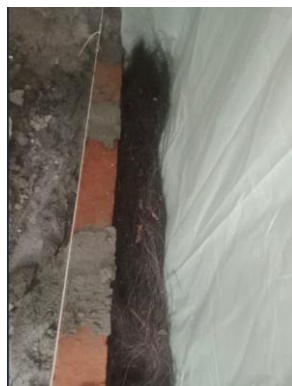
**Gambar 3. 4** Pemasangan Injuk Dan Pipa Subdrain

Pemasangan pipa subdrain dilakukan di sepanjang area dinding penahan tanah untuk mengalirkan air yang merembes dari tanah di sekitar dinding. Sistem ini bertujuan untuk mengurangi tekanan hidrostatik yang terbentuk di belakang dinding penahan tanah, yang sering menjadi penyebab utama rembesan. Pipa subdrain berfungsi untuk mengalirkan air yang terperangkap di area tersebut menuju saluran drainase utama, sehingga mencegah penumpukan air yang dapat meningkatkan risiko rembesan atau kerusakan lebih lanjut pada struktur. Di samping pipa subdrain, digunakan pula injuk sebagai material perantara yang ditempatkan di belakang dinding penahan tanah. Injuk berfungsi untuk menyerap dan menyalurkan air yang merembes melalui dinding ke dalam sistem drainase. Ketika air merembes melalui plastik cor, ia akan mengalir ke injuk yang memiliki kemampuan untuk menyaring dan menyimpan sebagian air tersebut sementara. Kemudian, injuk akan mengalirkan air ke pipa subdrain yang dipasang di sepanjang dinding. Dengan cara ini, air yang merembes tidak hanya terperangkap, tetapi juga dapat dialirkan secara efisien ke saluran drainase, mengurangi tekanan yang berpotensi merusak dinding penahan tanah

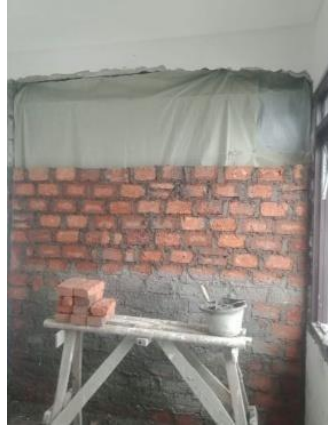
**Gambar 3. 5** Pemasangan Bata Merah

Pergantian material pada dinding penahan tanah ini merupakan solusi terbaik yang ditemukan melalui proses pengujian dan analisis menyeluruh terhadap penyebab rembesan. Pada perencanaan awal, dinding penahan tanah direncanakan menggunakan material hebel. Namun, setelah evaluasi lebih lanjut, ditemukan bahwa hebel tidak cukup efektif dalam mencegah penyerapan air yang dapat mengalirkan rembesan dari dinding menuju area dinding rumah. Hebel, yang memiliki pori-pori lebih besar dan lebih ringan, cenderung lebih mudah menyerap air, sehingga berisiko memperburuk masalah rembesan yang terjadi. Untuk itu, keputusan diambil untuk mengganti material hebel dengan bata merah sebagai bahan konstruksi utama dinding penahan tanah. Bata merah dipilih karena sifatnya yang lebih padat dan tidak mudah menyerap air dibandingkan dengan hebel. Bata merah memiliki daya tahan yang lebih baik terhadap kelembapan dan rembesan air, sehingga dapat mengurangi risiko penetrasi air ke dalam dinding yang bisa

menyebabkan kerusakan lebih lanjut pada struktur bangunan. Dengan menggunakan bata merah, air yang merembes dari dinding penahan tanah akan lebih mudah diarahkan dan tidak terperangkap dalam material, sehingga mengurangi dampak negatif yang dapat ditimbulkan.

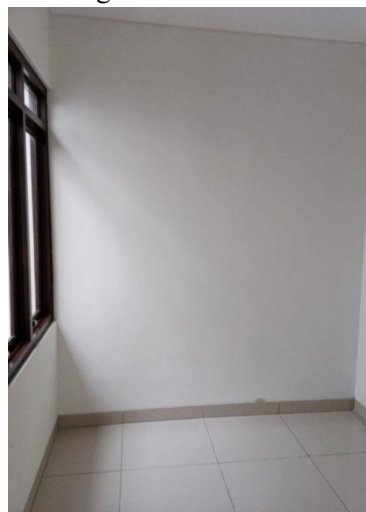
**Gambar 3. 6** Pemakaian Cat

Pekerjaan pemakaian cat dasar dan finish cat interior merupakan tahap akhir yang penting dalam memastikan kualitas dan ketahanan permukaan dinding rumah cluster Hanalei. Namun, untuk mendapatkan hasil yang optimal dan menghindari terjadinya defect pada lapisan cat, proses ini harus dilakukan dengan memperhatikan kondisi dinding terlebih dahulu, khususnya terkait dengan plasteran aci yang baru saja diterapkan. Sebelum pengecatan dimulai, plasteran aci harus dibiarkan mengering sepenuhnya. Hal ini sangat penting, karena jika cat diaplikasikan pada permukaan plasteran aci yang masih basah atau belum benar-benar kering, bisa terjadi masalah seperti gelembung pada lapisan cat. Gelembung ini muncul ketika uap air yang terkandung di dalam plasteran aci yang masih lembap terperangkap di bawah lapisan cat. Akibatnya, cat tidak dapat melekat dengan baik pada permukaan dan menyebabkan terjadinya penggelembungan atau pelepuhan cat yang merusak penampilan dan ketahanan dinding.
