Analisis Kesehatan Struktur Atas Jembatan Melalui Pengujian Beban Dinamis

Penelitian ini menyelidiki pengujian beban dinamis struktur jembatan untuk menilai kapasitas aktualnya dibandingkan dengan desain awal. Pengujian dilakukan pada tiga buah jembatan yang seluruhnya terdiri dari empat buah bentang. Tipe struktur jembatan menggunakan konfigurasi PCU-girder bentang sederhana. Pengujian beban dinamis merupakan pengujian yang dipilih karena dinilai lebih efisien, dan biaya yang lebih rendah, serta tidak mengganggu arus lalu lintas. Pengujian ini memiliki output berupa frekuensi struktur. Melalui data tersebut dilakukan analisis untuk menentukan defleksi, kerusakan, dan pengurangan kapasitas jembatan. Frekuensi alami yang diperoleh dari pengujian beban dinamis yang memiliki korelasi dengan kekakuan struktur dan dapat mengindikasikan integritas struktural, pengurangan kapasitas, dan kerusakan. Frekuensi aktual dibandingkan dengan frekuensi teoritis untuk menilai kerusakan relatif dan pengurangan kapasitas. Temuan ini memberikan informasi penting mengenai kondisi aktual jembatan dan perkiraan kondisi kerusakan struktur dan kapasitasnya. Hal tersebut dapat membantu dalam proses pengamb

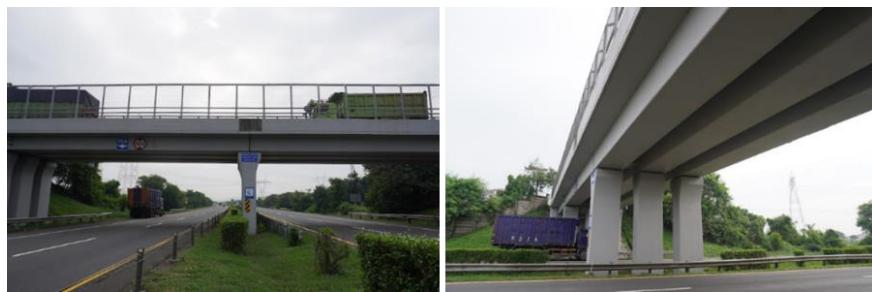
Gambar 1 Struktur jembatan yang ditinjau

Pada studi ini, jenis struktur jembatan yang ditinjau yaitu struktur girder berbahan pracetak (*PCU girder*) dengan konfigurasi perletakan simple span. Studi ini mencakup tiga struktur jembatan yang terdiri dari empat bentang pada masing-masing struktur. Bentang-bentang tersebut memiliki variasi panjang, yaitu dengan tipikal penjang bentang 10 meter, 18 meter, dan 23 meter. Tipikal struktur jembatan yang uji dapat dilihat pada Gbr. 1.

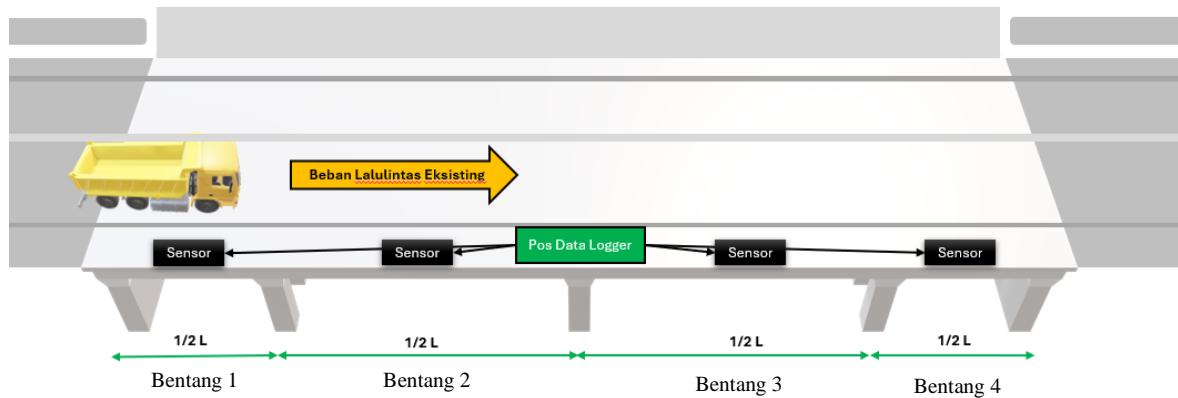
Gambar 2 Skema pembebanan dan lokasi pemasangan sensor

Pengujian dinamik dilakukan pada ketiga buah struktur jembatan dengan empat bentang. Skema pengujian yang dilakukan yaitu dengan memasang sensor pada keempat bentang struktur jembatan. Masing-masing sensor diletakan pada bagian tengah masing masing bentang struktur atas. Skema pembebanan dinamik ditunjukkan pada Gbr.2:

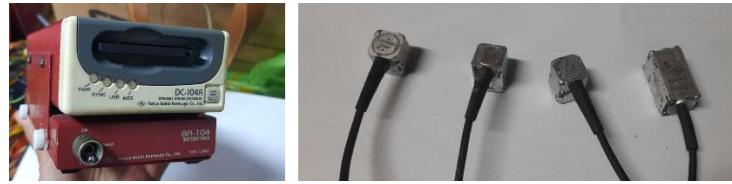
Gambar 3 Instrumen uji beban dinamik jembatan

Pemasangan sensor dilakukan dengan memastikan bahwa sensor dapat secara akurat merepresentasikan getaran pada struktur jembatan, dengan memperhitungkan mekanisme pemasangan dan lokasi penempatannya di jembatan. Pemasangan yang kurang tepat dapat menyebabkan sensor terlepas dari posisinya[1]. Untuk memastikan hasil pengukuran yang mencerminkan kondisi aktual, sensor-sensor tersebut dipasang pada elemen pelat jembatan. Pada pengujian beban dinamik digunakan beberapa instrumen yang diantaranya *data logger*, dan *accelerometer*. Pada Gbr. 3, ditunjukkan instrumen yang digunakan dalam melakukan pengujian.

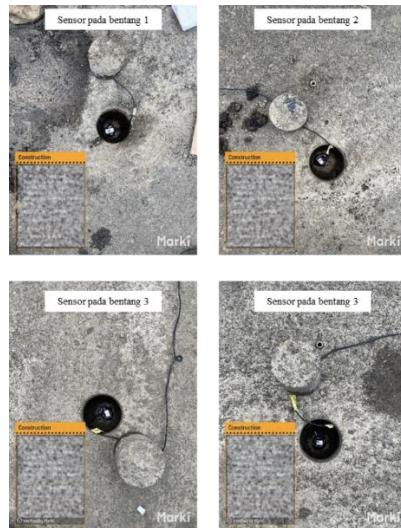
Gambar 4 Dokumentasi pemasangan sensor

Dokumentasi pemasangan ke empat buah sensor pada masing-masing bentangnya ditunjukkan pada Gbr. 4.

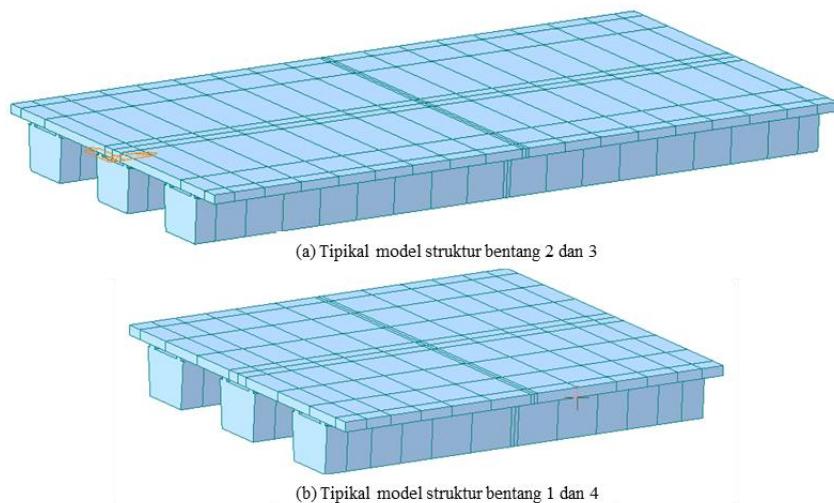
Gambar 5 Tipikal model struktur atas

Struktur dimodelkan dengan mengikuti dimensi gelagar dan panjang bentang yang sesungguhnya. Tipe gelagar pada jembatan yang ditunjau yaitu gelar PCU Girder. Model struktur atas dapat dilihat pada Gbr. 5.

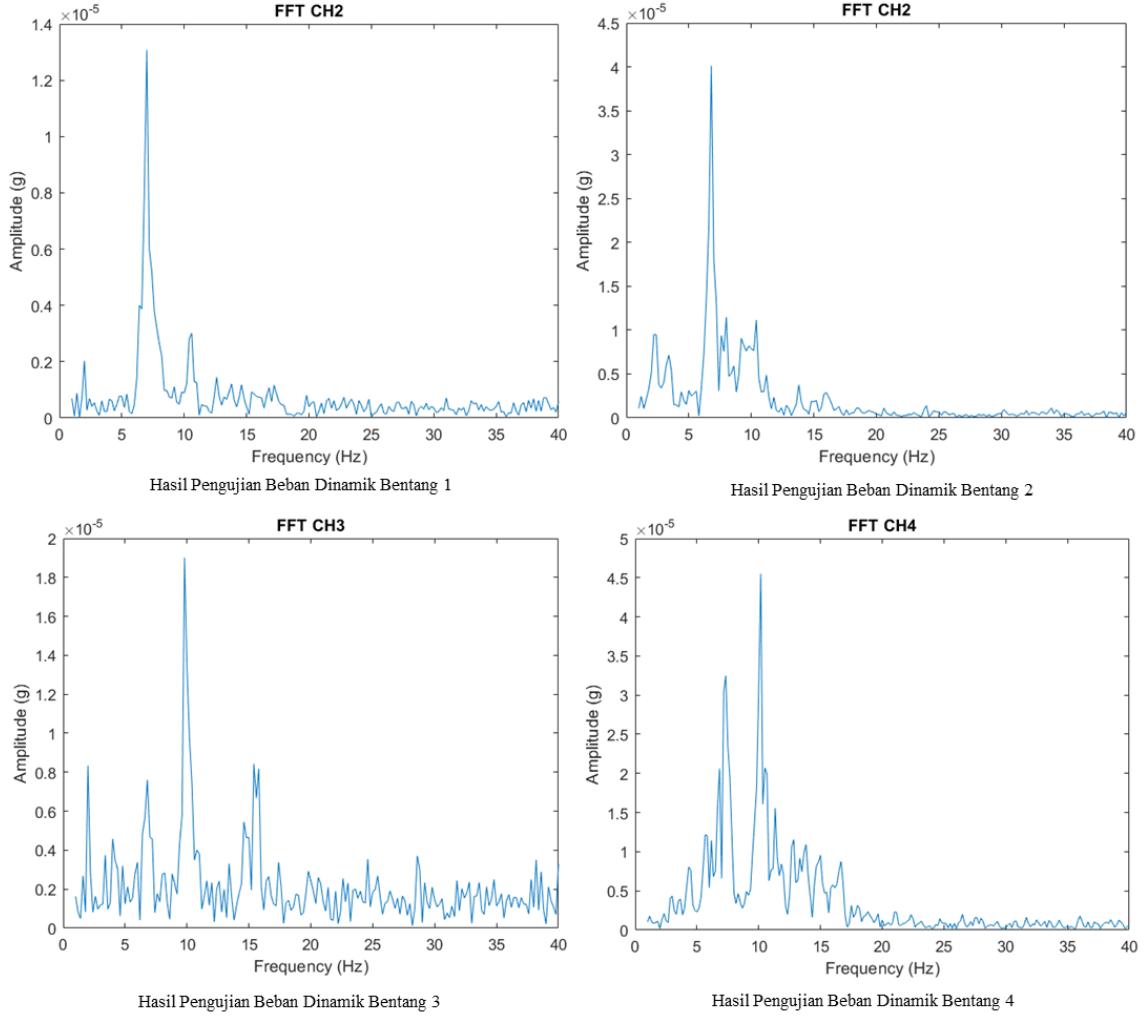
Gambar 6 Frekuensi vs Amplitudo

Pada Gbr. 6 ditunjukkan contoh hasil perolehan data berdasarkan hasil pengujian beban dinamik pada masing-masing bentang.

Berdasarkan hasil pengujian beban dinamik pada Gbr.6 maka diperoleh nilai frekuensi aktual. Rekapitulasi nilai frekuensi aktual struktur ditunjukkan pada Tabel 3.

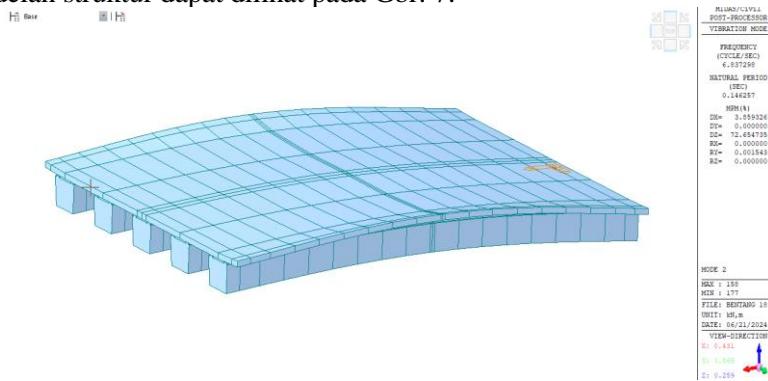
Gambar 7 Contoh hasil perhitungan frekuensi alami pemodelan

Nilai frekuensi teoritis didapatkan berdasarkan modelisasi struktur jembatan. Model struktur dibuat dengan kondisi seaktual mungkin dengan kondisi desain awal. Contoh hasil perhitungan frekuensi alami dari pemodelan struktur dapat dilihat pada Gbr. 7.
