Evaluasi Perencanaan Gambar pada Proyek Rumah 3 Lantai di Cigodeg

EVALUATION OF DRAWING PLANNING ON A 3-STOREY HOUSE PROJECT IN CIGODEG

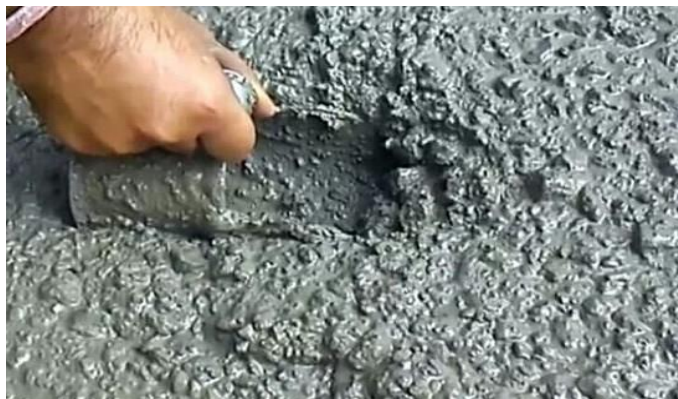
Gambar 3.1 Mutu beton

1. Ketidaksesuaian Mutu Beton:

Beton yang tidak diuji slump-nya berpotensi memiliki *workability* yang tidak sesuai. Jika beton terlalu kental atau terlalu encer, dapat memengaruhi mutu dan kekuatannya [11]. Hal ini sangat berbahaya pada bangunan bertingkat yang membutuhkan beton berkualitas tinggi.

1. Kewajiban Uji Slump di Setiap Pengecoran: Uji slump harus menjadi bagian wajib dari setiap proses pengecoran beton. Uji ini tidak hanya memastikan *workability* yang tepat, tetapi juga berfungsi sebagai kontrol kualitas campuran beton segar. Dengan melaksanakan uji slump secara konsisten, potensi kegagalan beton dapat diminimalisir sejak awal proyek.[15]
2. Audit Rutin Kualitas Beton: Lakukan audit kualitas beton secara rutin, termasuk memeriksa dokumentasi uji slump, untuk memastikan bahwa setiap bagian proyek memenuhi spesifikasi teknis.
3. Tingkatkan Pengawasan Kualitas oleh Kontraktor dan Pengawas Proyek Pengawasan yang Ketat: kontraktor dan pengawas proyek harus lebih memperhatikan pelaksanaan standar prosedur kualitas di lapangan. Mereka harus memastikan bahwa setiap batch beton yang digunakan di proyek telah melalui pengujian slump sebelum digunakan.

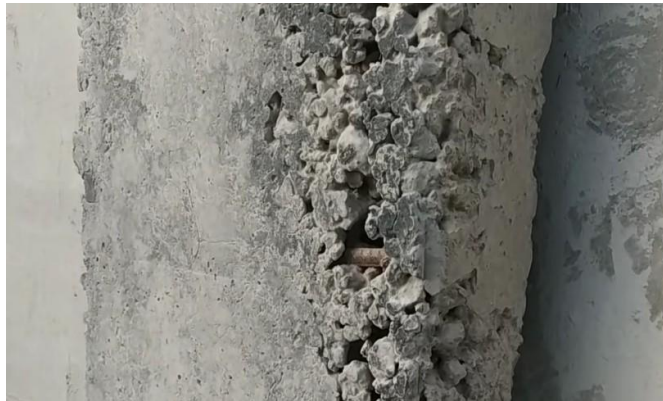
Gambar 3.2 Segregasi

2. Kerusakan struktural

Beton yang terlalu encer dapat menyebabkan segregasi, yaitu pemisahan antara agregat kasar, pasir, dan air, sehingga beton yang dihasilkan tidak padat dan kuat. Ini berisiko menyebabkan retak-retak pada struktur, yang berpotensi berlanjut ke masalah struktural yang lebih besar di masa mendatang[5].[12]

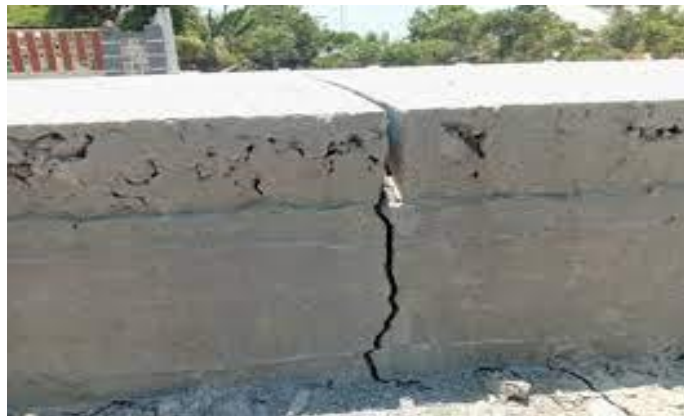
Gambar 3.3 Retakan beton

3. Retak pada Struktur: Ketidakesesuaian *workability* dapat menyebabkan beton tidak mengisi seluruh area dengan baik, sehingga menimbulkan rongga atau void.[13] Ini berisiko menyebabkan retak pada struktur, terutama di bagian lantai dan kolom penyangga.
