ANALISIS PENGARUH GENANGAN AIR TERHADAP KERUSAKAN JALAN ASPAL DI RUAS JALAN BOJONGGENTENG PARUNGKUDA

Crisanti Monica

Universitas Nusa Putra
Crisantimonica97@gmail.com
* Corresponding Author

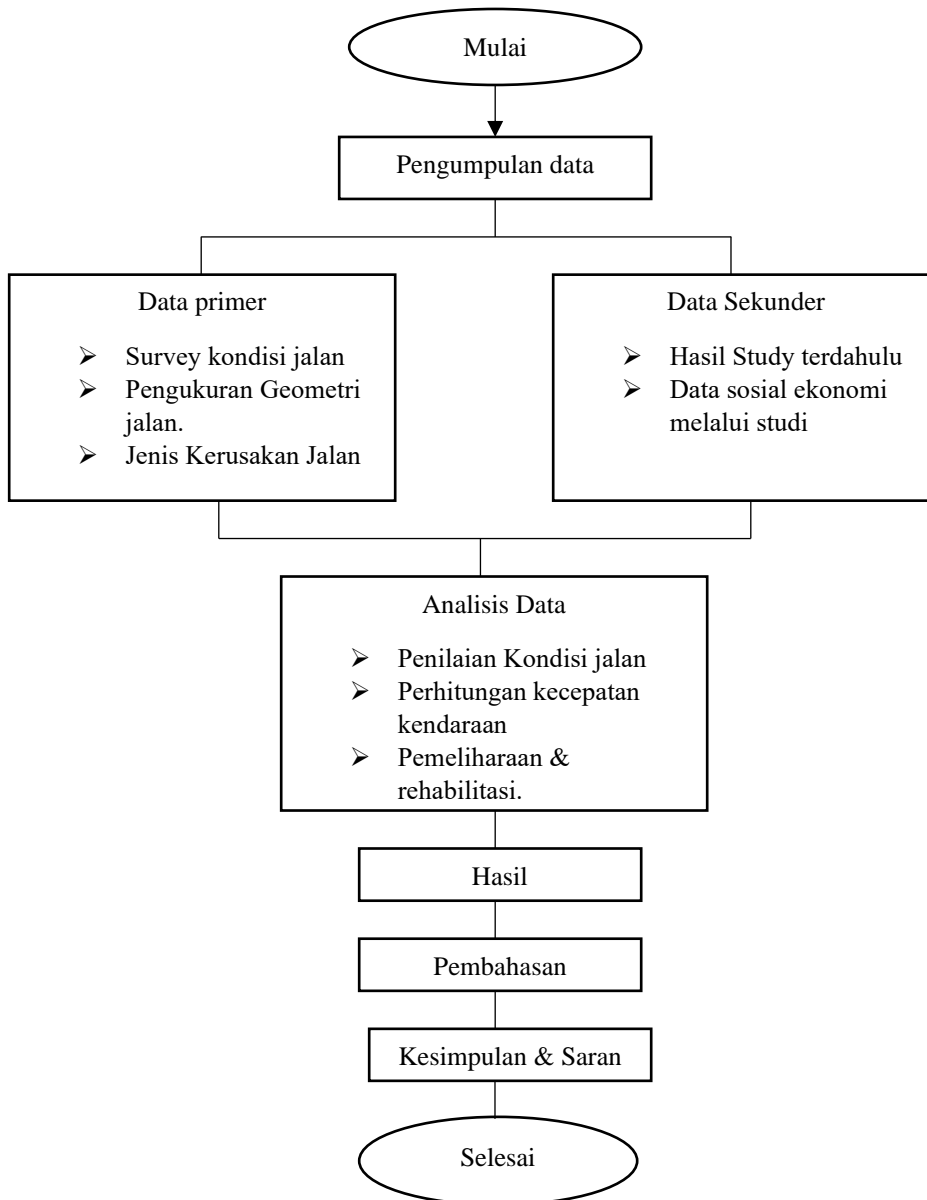
Gambar 1. Bagan Alir Penelitian

Alur penelitian disampaikan dengan maksud memberikan skema penelitian secara ringkas. Alur penelitian secara ringkas diterangkan dalam bentuk flow chart seperti pada gambar 1.
